## 光纤光栅传感技术在桥梁监测中的应用

深圳市简测科技有限公司

二〇一四年九月

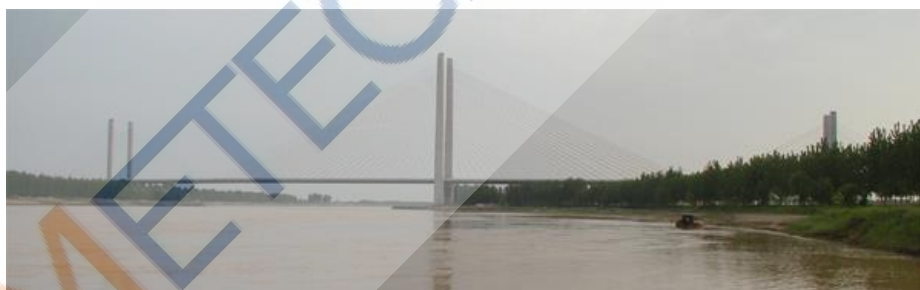
图 8.6 山东滨州黄河公路大桥

山东滨州黄河公路大桥是三塔双索面固接+半漂浮双边箱预应力混凝土梁斜拉桥体系。主桥全长 768 m,桥跨布置方案为:84m(边跨)+300m(主跨)+300m(主跨)+84m(边跨)。索塔为双柱式索塔,中塔和边塔高分别为 123.25m 和 75.78m(塔座以上)。本桥采用  $\Phi 7$  高强镀锌钢丝斜拉索,全桥共计 100 对斜拉索。
